# La bonifica del sito industriale di Cengio: utilizzo di diaframmi plastici compositi.

La soluzione ottimale per il contenimento idraulico di fluidi inquinanti, rilasciati nelle aree compromesse da anni di attività industriali.

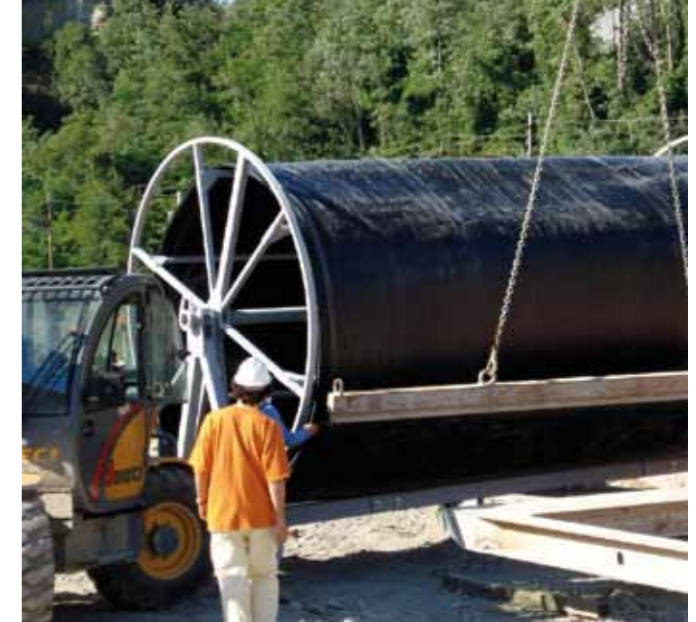
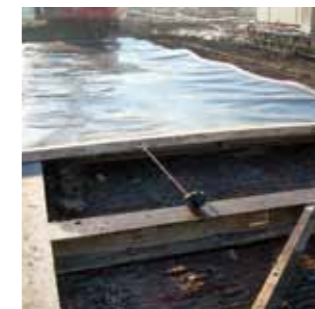
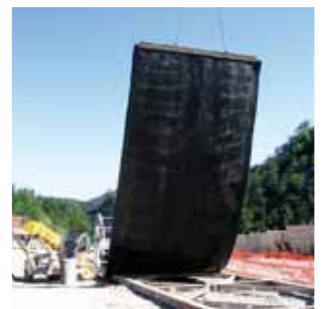
Preparazione

Ciascun pannello in HDPE è stato posizionato su di un telaio fisso di progettazione Rainbow. Al piede è stata applicata una zavorra a perdere, per tenere il telo ben teso ed ancorarlo al telaio; all'estremità opposta è stata invece fissata la "testata" con il medesimo compito ma recuperata successivamente.

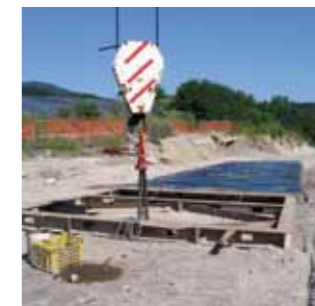
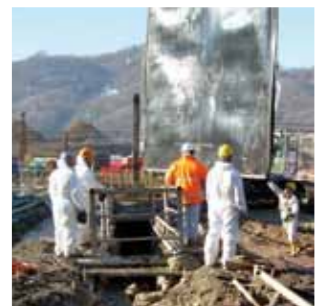
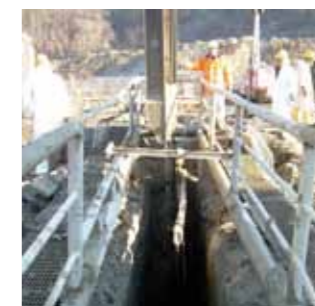
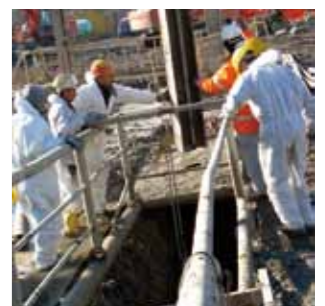
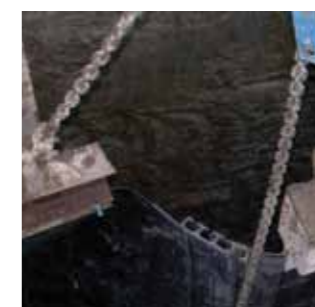
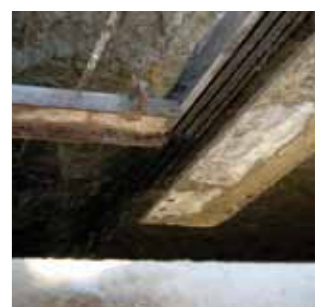
Posizionamento

Si è proseguito con l'estrazione del tubo spalla dall'ultima sezione realizzata; questo elemento protegge il giunto durante la fase di scavo per la posa del pannello successivo. Il telaio con il pannello è stato dunque issato e posizionato sulla sezione di trincea in cui doveva essere infilato, in questa operazione i due semi giunti sono stati incastrati tra loro per creare la continuità della struttura. Ad inserimento avvenuto, il pannello in HDPE è stato sganciato e messo in tensione, quindi è stato estratto il telaio. Dopo che la miscela cemento-bentonite ha fatto presa, si sono recuperati cavalletti e testate ed è stato sfilato il tubo spalla. Nella trincea scavata si sono ripetute le operazioni sopra descritte sino al completamento dell'opera.
